## **Kv Arbetaren 9, Stockholm Brf S:t Görän och Draken, underhållsplan**

Upprättad 2021-05-04 av Mats Sandberg, RIBA AB

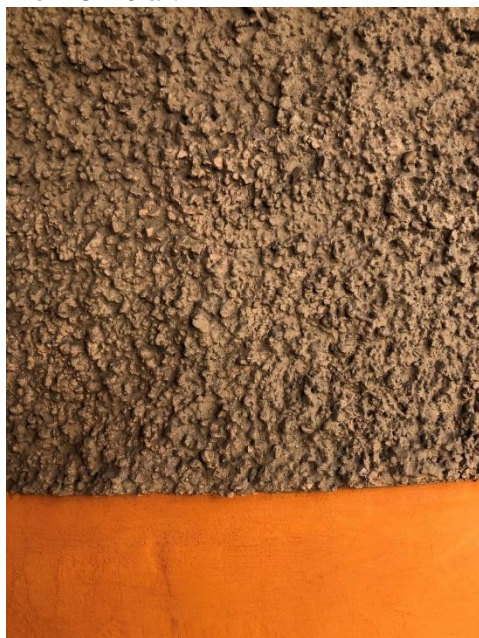
Bild 2 Spritputs

Fasaden är putsad med spritputs som ger en grovkornig struktur.  
Utfackningsväggar och burspråk har slätputsade ytor.

Spritputsen har generellt en mycket hög hållbarhet och har inget egentligt behov av underhåll under en 25-årsperiod.

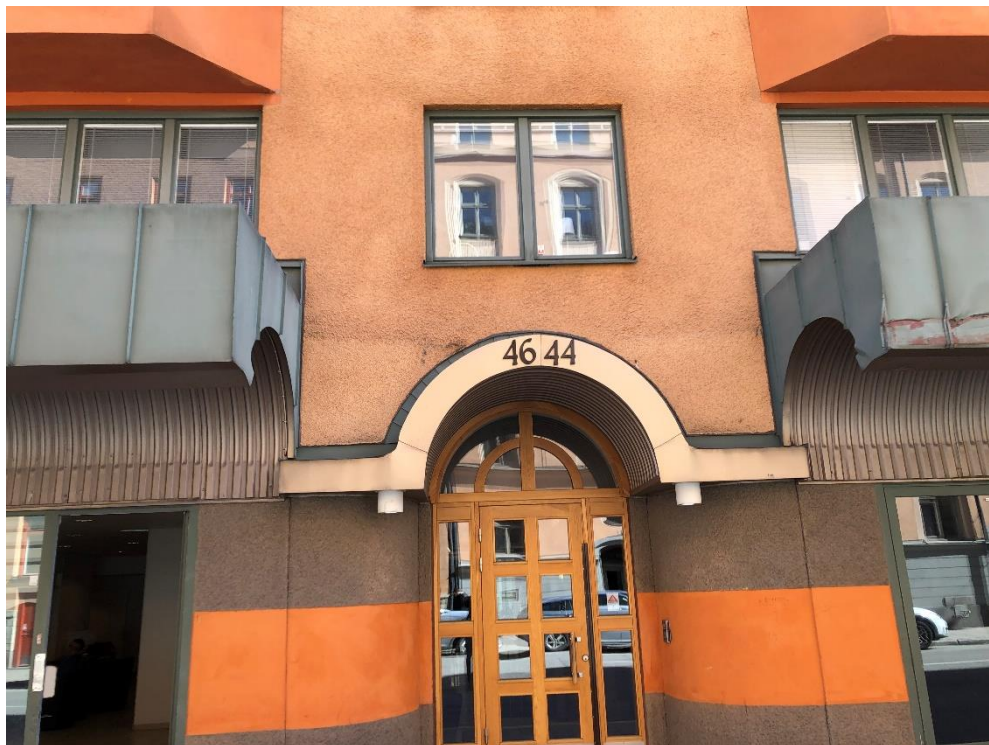
Bild 3, Fasad

Utfackningsväggarna/burspräken mot gatan som är slätputsade bör åtgärdas inom 5-10 år.

Rengöring av fasaden kan göras i samband med putsrenovering av slätputsen.

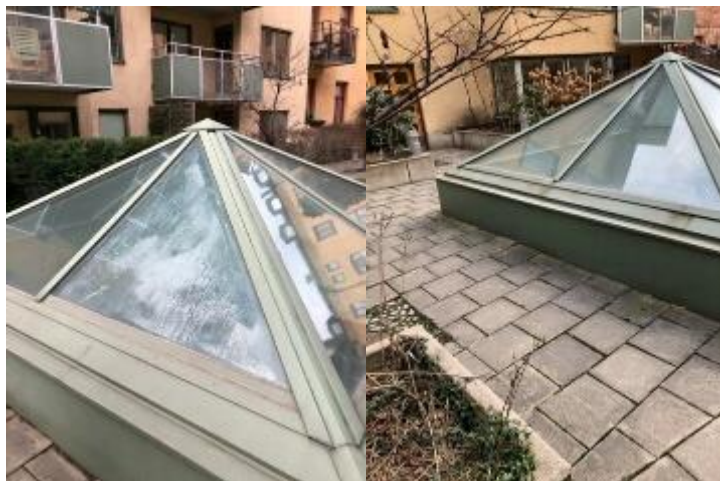
Bild 4, Innergård lanternin

På innergården finns en glaslanternin. Denna har ett sprucket glas samt visst vattenläckage.

Nytt tätskiktsarbete med uppvik runt lanternin rekommenderas. Även byte av glas och tätningslister bör utföras snarast för att undvika läckage.

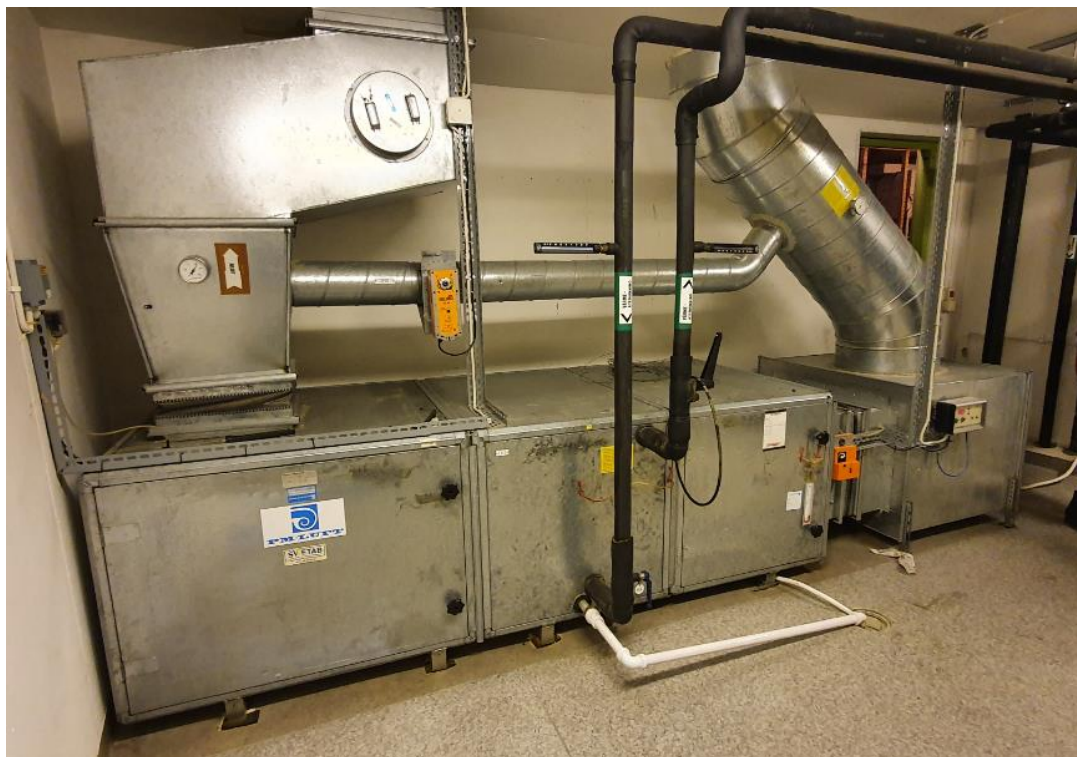
Bild 5 Frånluftsaggregat FA3

Aggregatet är ett frånluftsaggregat som enligt OVK-protokollet från 2015 betjänar gathuset. (troligen betjänar detta gårdshuset)

Frånluftsaggregatet är försett med värmeåtervinningsbatteri för återvinning till en frånluftsvärmepump som är placerad i fjärrvärmeundercentralen.

Installationsår: 1988

Utbyte av luftbehandlingsaggregat TA1/FA1	700 tkr
Utbyte av frånluftaggregat FA2, inkl. styrutrustning	400 tkr
Utbyte av frånluftaggregat FA3, inkl. styrutrustning	400 tkr
Utbyte av fjärrvärmeundercentral	500 tkr
Utbyte av frånluftsvärmepump	300 tkr
Slipning och lackning av entrédörrar (4 st.)	30 tkr
Åtgärdande av slätputsade ytor (fasader mot gatan, 15 %)	300 tkr
Eventuella åtgärder av spillvattensystemet.	x tkr
Byte av tätskikt samt återställning av innergård (riktpris 15 tkr/m <sup>2</sup> , yta ca: 625 m <sup>2</sup> )	9 000 tkr
Lanternin byte av glas och tätningslister	150 tkr
